TILSYNSRAPPORT

Ordinært Tilsyn med Bøsøre Vandværk

<p>Sagsnr.: 21/21672</p> <p>Sagsnavn: Bøsøre vandværk – Teknisk hygiejnisk tilsyn 2021</p>	<p>Kommune: Svendborg</p> <p>Dato: 26 oktober 2021</p> <p>Dato for sidste tilsyn: 2014</p> <p>Tilsynsførende: Jakob Nørby, Thomas Andersen og Nanna Thekla Grønbæk</p> <p>E-mail på tilsynsførende: nanna.thekla.gronbak@svendborg.dk</p> <p>Tlf. på tilsynsførende: 29 36 14 17</p>

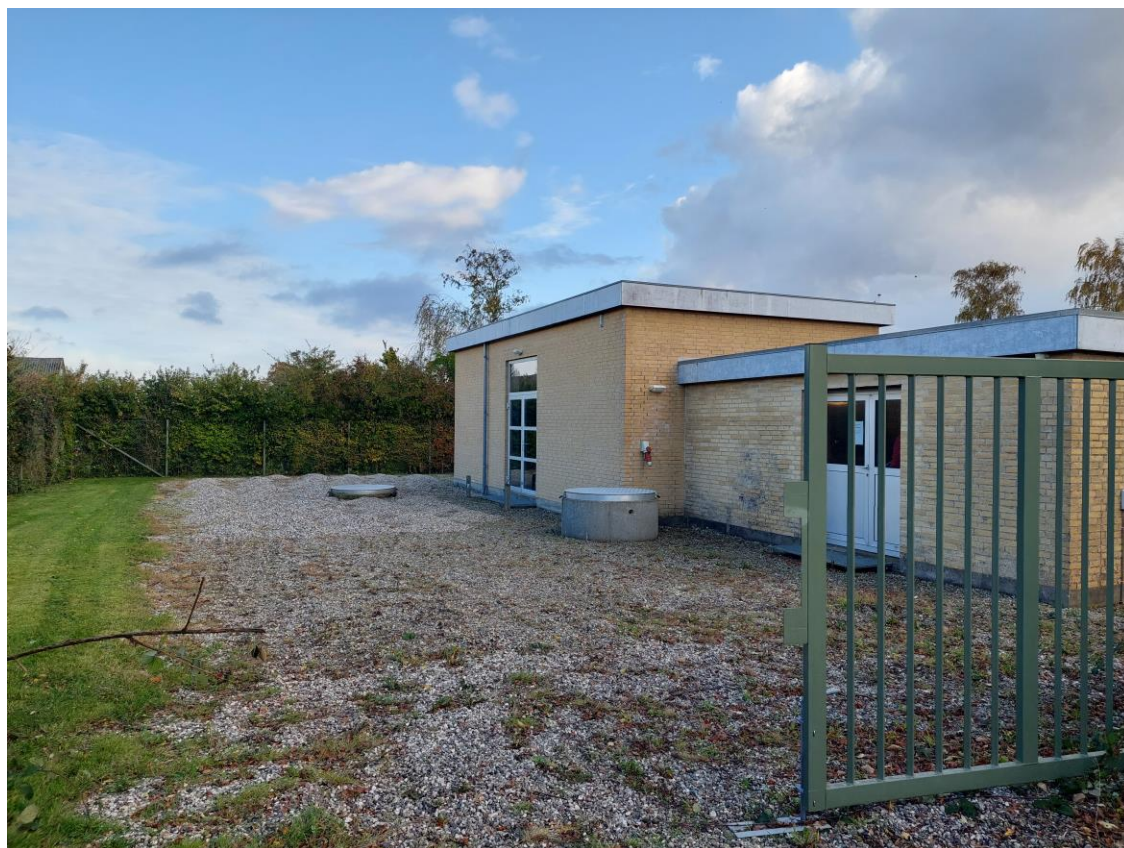
VANDVÆRKSBYGNINGEN

Spørgsmål	Ja/Nej	God / Acceptabel/ Dårlig
Aflåst?	Ja	God – der er lås til døre på bygninger og indhegning
Indhegnet?	Ja	God – der er hegn rundt om vandværkets område

Alarmsikret mod hærværk / terror?	Ja	Acceptabel - Der er ikke alarmsikret på vandværket, men det overvejes. Vandværket har forhørt sig i lokalområdet, men det var umiddelbart ikke nemt at finde en retmæssig alarmtype.
Luftindtag og ventilation beskyttet?	Ja	God
Bemærkninger?

VEDLIGEHOLDELSESTILSTAND		
Spørgsmål	Ja/Nej	God / Acceptabel / Dårlig
Udv. Vedligeholdelse af bygning?	Ja	God – vandværket planlægger at lave et 'vild med vilje' projekt på gårdspladsen.
Ind. vedligeholdelse af bygning?	Ja	God
Råvandspumper? Antal? Alder?	Ja	4 stk.
Rentvandspumper? Antal? Alder?	Ja	God, 3 stk. af 22 m ³ /t (fra 2006), 1 stk. 10 m ³ /t (2019)
Interne pumper? Antal? Alder?	Ja	2 stk. skyllevandspumper – fra 2006
Hvor meget vand kan der pumpes fra boringerne og ind i vandværket pr. time?		45 m ³ /t
Hvor meget rentvand kan vandværket pumpe ud i ledningsnettet pr. time?		55 m ³ /t
Hydrofor? Antal?	Nej	I 2015 havde vandværket netop fået ændret værket, således at trykket i ledningsnettet nu holdes via frekvensstyrede pumper.
Placering / mærkning af prøvetagningshane?	Ja	God og synlig
Kontrol/skift af oliefilter i Kompressor?	Ja	
Hjælpemaskiner fx kompressor?	Ja	God – Der er to kompressorer
Vandmåler Råvand - Er vandmåler i overensstemmelse med tilladelse?	Ja

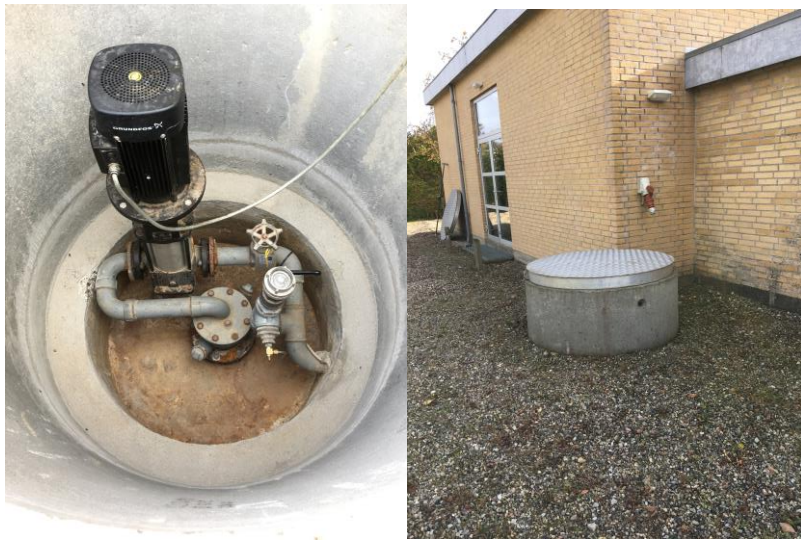
BORING 1		
Boring: DGU nr.: 156.62		
Dato for seneste tilsyn: 2014		
Fredningsbælte?

10 m – Indhegnet, inden for vandværkets område		
25 m – udyrket (Der er haver indenfor 25 m zonen hvor der potentielt kan blive anvendt sprøjtegift)		
Spørgsmål	Ja/Nej	God/Acceptabel/Dårlig
Indhegning/afgrænsning?	Ja	(10 m zone)
Renholdt og ryddeligt?	Ja	God

Er 10 m bæltet udlagt og afgrænset?	Ja	God, indhegnet indenfor vandværkets område
Er dyrkningsforbud i 25 m bæltet overholdt?	Ja/til dels	Acceptabel – Mod nord og øst er der haver indenfor 25 m zonen. Mod syd og vest er zonen overholdt.
Er der udlagt boringsnært beskyttelsesområde (BNBO)?	Ja	God - frivillige aftaler og beskyttelsestiltag mangler at blive gennemført.
Bemærkninger:		
PLACERING		Tørbrønd (X) / Overbygning () / Hus ()
Aflåst dæksel eller lem?	Ja	God
Alarmsikring mod hærværk?	Nej	Acceptabel
Ventilation af tørbrønden?	Nej	Ventilation af tørbrønden skabte kondens i brønden. Der er i stedet lagt velvede aluminiumslåg på toppen af boringen så vandet glider af til terræn.
Tæt bund, sider dæksel	Ja	Låg ikke tætsluttende - tætningsliste og udluftning bør overvejes. Der ses også smådyr i bunden af brønden.
Er installationen tør?	Ja	
Forerørsforsegling?	Ja	
Tætte rørgennemføringer?	Ja	
Råvandspumpens ydeevne og strømforbrug?	-	Ydeevnen er 22 m ³ /t og strømforbruget er 60 KW/t.

Er Arbejdsmiljøreglerne omkring udformning af brønde og disses dimensioner overholdt?	Ja	Boringen er 1,65 m dyb. Der er ingen stige ift. sikkerhed monteret i boringen. Dette anbefales.
Terrænfald fra bygværk?	Nej	Acceptabel
Renholdt og ryddeligt?	Ja	
Bemærkninger:		
TEKNIK		
Mærkning af boring/DGU nr.?	Ja	God
Pejlemulighed?	Ja	God
Angivelse af pejlepunkt:

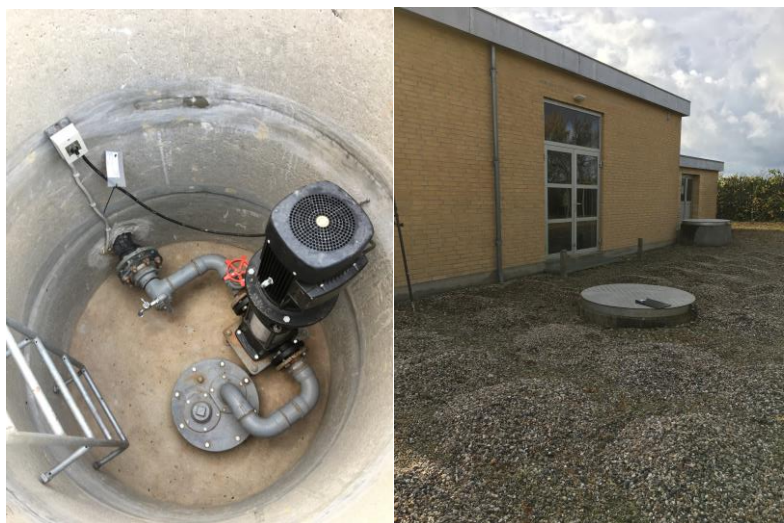
BORING 2
DGU nr.: 156.294
Dato for seneste tilsyn: 2014
Fredningsbælte?

10 m – Indhegnet, indenfor vandværkets område
25 m – Udyrket (Der er haver indenfor 25 m zonen hvor der potentielt kan blive anvendt sprøjtegift)

Spørgsmål	Ja/Nej	God/Acceptabel/Dårlig
Indhegning/afgrænsning?	Ja	(10 m zone)
Renholdt og ryddeligt?	Ja	God
Er 10 m bæltet udlagt og afgrænset?	Ja	God, indhegnet indenfor vandværkets område
Er dyrkningsforbud i 25 m bæltet overholdt?	Ja	Acceptabel – Mod nord og øst er der haver indenfor 25 m zonen. Mod syd og vest er zonen overholdt.

Er der udlagt boringsnært beskyttelsesområde (BNBO)?	Ja	God - frivillige aftaler og beskyttelsestiltag mangler at blive gennemført.
Bemærkninger:		
PLACERING		Tørbrønd (X) / Overbygning () / Hus ()
Aflåst dæksel eller lem?	Ja	God
Alarmsikring mod hærværk?	Nej	Acceptabel
Ventilation af tørbrønden?	Nej	Acceptabel
Tæt bund, sider dæksel	Ja	Låg ikke tætsluttende - tætningsliste og udluftning bør overvejes. Der ses også smådyr i bunden af brønden.
Er brønden tør?	Ja	God
Forerørsforsegling?	Ja	God – Der er en klemflange på pvc-rørene
Tætte rørgennemføringer?	Ja	God
Råvandspumpes ydeevne og strømforbrug?	Ja	Ydeevnen er 22 m ³ /t og strømforbruget er 60 KW/t.
Er Arbejdsmiljøreglerne omkring udformning af brønde og disses dimensioner overholdt?	Ja	God - Stige etableret
Terrænfald fra bygværk?	Nej	Acceptabel
Renholdt og rydeligt?	Ja	God
Bemærkninger:		
Brøndkanten er kun 15 m over terræn. Vandværket bør være opmærksom på, at den øverste brøndkant bør være mindst 30 m over det omkringliggende terræn.

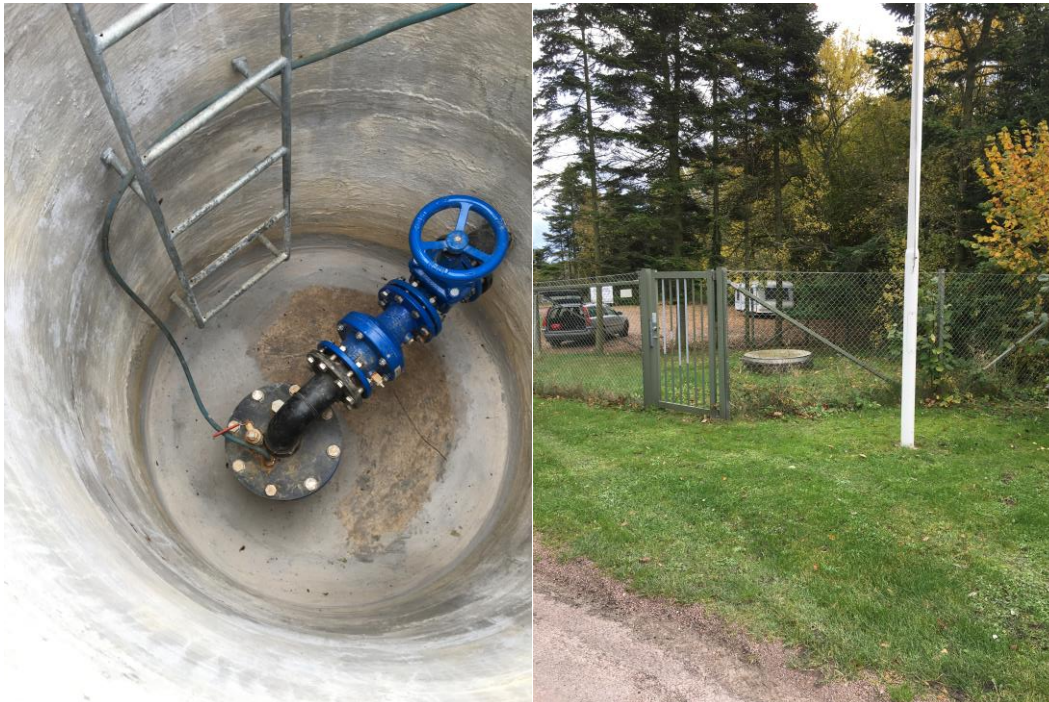
BORING 3

10 m – Indhegnet

25 m – Campingpladsens område (ikke markeret med pæle eller anden form for markering)

Spørgsmål	Ja/Nej	God/Acceptabel/Dårlig
Indhegning/afgrænsning?	Ja	God (for 10 m zonen)
Renholdt og ryddeligt?	Ja	God
Er 10 m bæltet udlagt og afgrænset?	Ja	God - Afgrænset med hegn
Er dyrkningsforbud i 25 m bæltet overholdt?	Ja	God - Det meste af zonen er campingpladsens areal. En lille del af zonen når ind på marken overfor hvor der sprøjtes. Det anbefales at tage en snak med lodsejer, om at køre udenom det lille stykke på marken.

Prøvetagningsshane?	Ja	
Vandtæt aflukning af borerør?	Ja	Artetisk tryk, men tør boring
Bemærkninger:

Tætning af brønd er lykket.

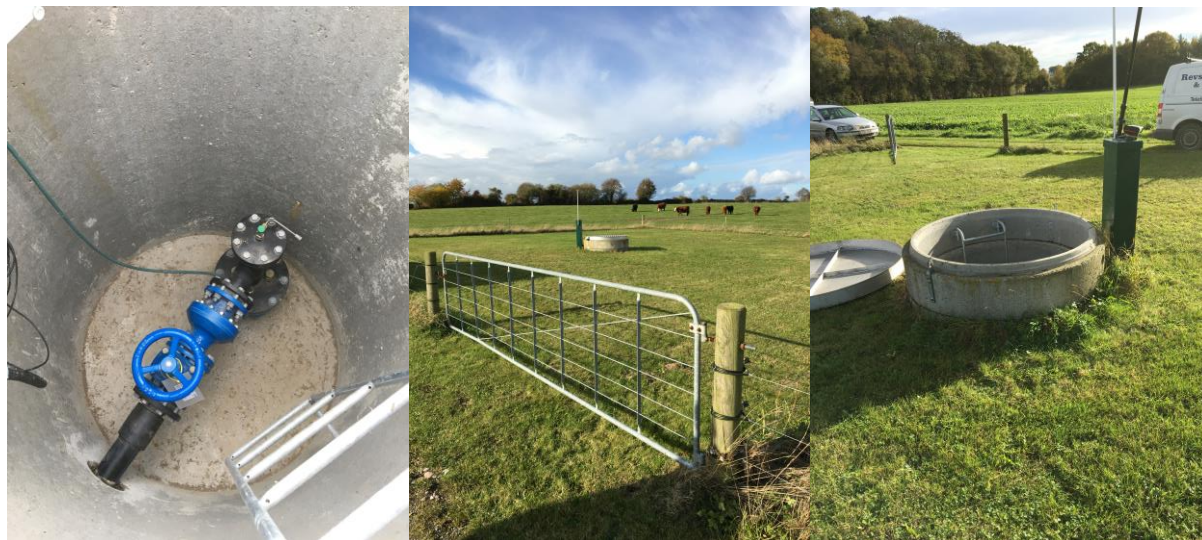
BORING 4

10 m – Indhegnet

25 m – Udyrket mod syd og græsareal mod nord.

Spørgsmål	Ja/Nej	God/Acceptabel/Dårlig
Indhegning/afgrænsning?	Ja	Der er trådhegn omkring boringen så dyr ikke kommer for tæt på.
Renholdt og ryddeligt?	Ja	God
Er 10 m bæltet udlagt og afgrænset?	Ja	Det indhegnede område svarer til 10 m zonen
Er dyrkningsforbud i 25 m bæltet overholdt?	Ja	God
Er der udlagt boringsnært beskyttelsesområde (BNBO)?	Ja	God, frivillige aftaler og beskyttelsestiltag mangler at blive gennemført.

PLACERING		Tørbrønd (X) / Overbygning () / Hus ()
Aflåst dæksel eller lem?	Ja	God
Alarmsikring mod hærværk?	Nej	Acceptabel
Ventilation af tørbrønden?	Nej	Acceptabel
Tæt bund, sider dæksel	Ja	God
Er brønden tør?	Ja	God
Forerørsforsegling?	Ja	God - Der er klemforsegling på PVC-rør
Tætte rørgennemføringer?	Ja	God – Linkseal pakning
Råvandspumpes ydeevne og strømforbrug?	-	God – Ydeevnen er 22 m ³ /t og strømforbruget er 60 KW/t.
Er Arbejdsmiljøreglerne omkring udformning af brønde og disses dimensioner overholdt?	Ja	God – Boringen har en stige etableret ift. sikkerhed.
Terrænfald fra bygværk?	Nej	Acceptabel
Renholdt og rydeligt?	Ja	God
Bemærkninger: Der går kvæg på marken på den nordlige side af boringen.		
TEKNIK		
Mærkning af boring/DGU nr.?	Ja	God
Pejlemulighed?	Ja	God
Angivelse af pejlepunkt: Ref. Punkt: terræn, kote: 7,08		
Prøvetagningsshane?	Ja	God
Vandtæt aflukning af borerør?	Ja	God
Bemærkninger:
